## Mercedes W124

### Radio non funzionante

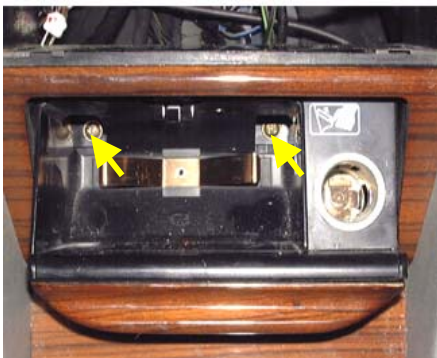
Figura 1

- Estrarre l'inserito posacenere
- Staccare il supporto del posacenere rimuovendo le due viti (figura 1)
- Togliere il listello decorativo
- Smontare il supporto del posacenere insieme all'accendisigari
- Controllare ed eventualmente riparare la connessione di cavi sull'accendisigari (figura 2)
- Controllare il funzionamento della radio

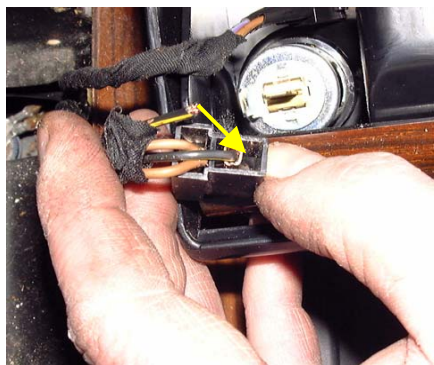
Figura 2

Se nei suddetti veicoli si verifica un guasto alla radio, la causa può essere un problema nel collegamento elettrico dell'accendisigari. Dopo aver smontato la radio, controllare i collegamenti elettrici e di massa (morsetti 30, 15, 31) sul dispositivo.

Poiché l'alimentazione elettrica (positivo commutato = mors. 15) della radio è separata da quella dell'accendisigari e questo collegamento è interrotto (figura 2), un controllo visivo o funzionale del fusibile o dell'accendisigari non è sufficiente per riconoscere il guasto.
