Opel Corsa-C Data di costr. 2001-2002 Tutti i modelli

Infiltrazioni d'acqua nel vano gambe sinistro

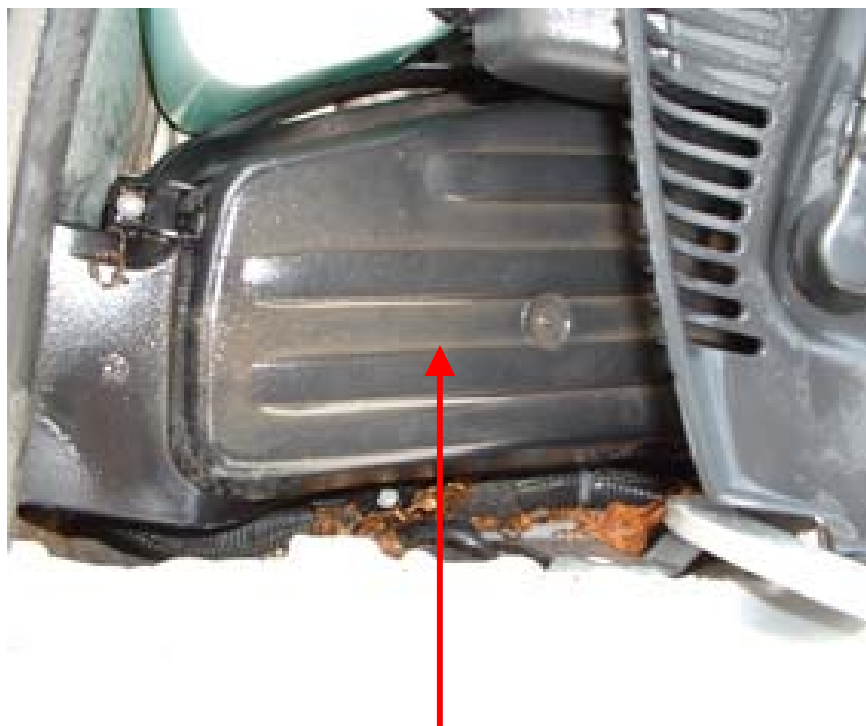
Copertura della scatola relè

Se su questi veicoli viene segnalato che nel vano gambe del lato guida penetra dell'acqua, una possibile causa è la copertura della scatola relè non avvitata saldamente.

Per l'eliminazione del guasto serrare nuovamente le viti della copertura della scatola relè.
