Bollettino informativo

Opel Diversi modelli Model Year: 2004 + 2005 con radio Blaupunkt CD30 MP3

La radio con lettore CD si accende e si spegne autonomamente / scaricamento della batteria

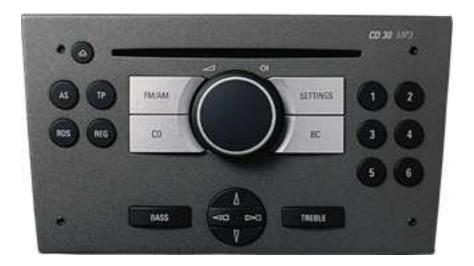
Su questi veicoli può capitare che la radio con lettore CD si accenda e si spenga autonomamente a quadro spento, rischiando di provocare lo scaricamento della batteria.

La causa del guasto può essere la radio stessa. Di solito, questo inconveniente viene risolto soltanto con la sostituzione dell'apparecchio.

Da febbraio 2005 sono stati introdotti in fabbrica degli apparecchi modificati, per cui l'inconveniente non dovrebbe più verificarsi sui veicoli a partire da questa data di produzione.
