## Opel Vectra B, anno di costr. fino 1996

### La luce interna dell'abitacolo resta accesa

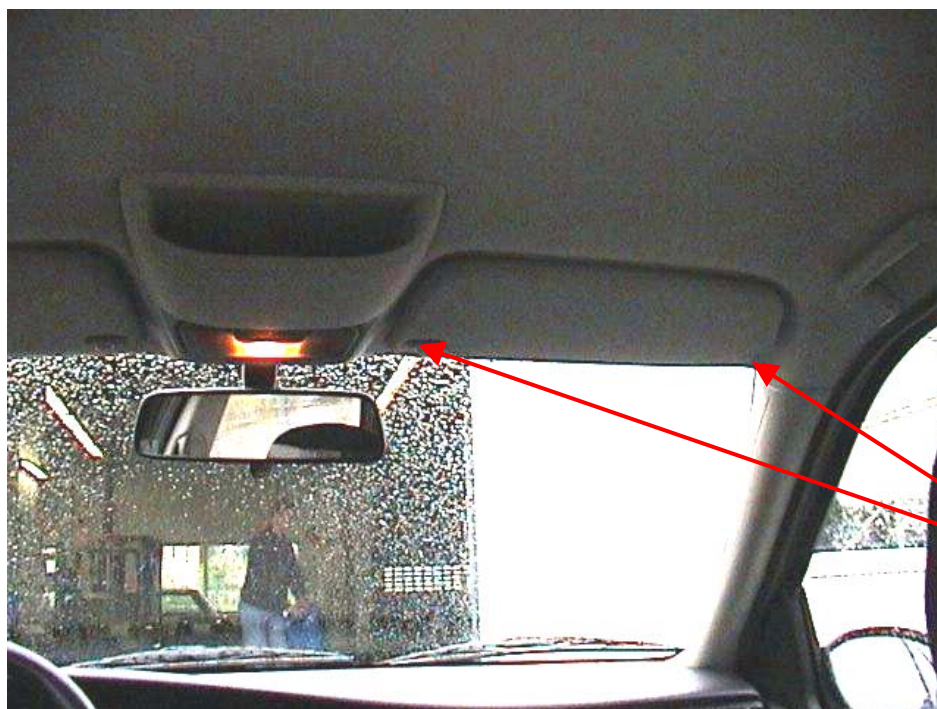
La causa di questo inconveniente è determinata dalle viti di fissaggio dei supporti del parasole interno destro che danneggiano il cavo elettrico della luce di lettura posteriore destra.

Viti di fissaggio

Per risolvere il problema è necessario svitare le viti dei supporti del parasole destro, quindi recuperare il cavo danneggiato ed una volta riparato accomodarlo nuovamente nell'alloggiamento.

In questa fase è bene fare attenzione che il cavo non si trovi sulla traiettoria delle viti così da evitare che queste, una volta strette, lo danneggino nuovamente.
