## **Renault Laguna II con motore Diesel 2,2l**

### **Perdita di potenza e crepitii dal vano motore.**

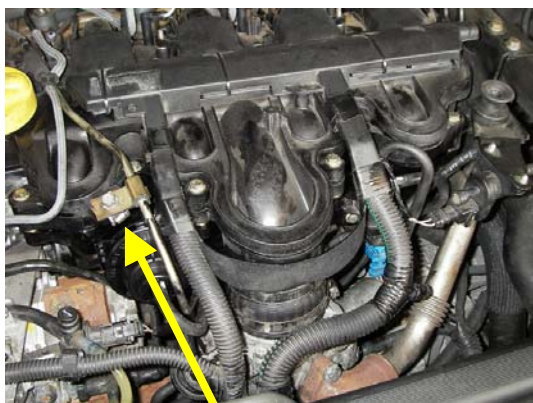
Corpo farfallato

Se su questi veicoli viene segnalato che il motore non ha più la sua piena potenza e che dal vano motore provengono dei crepitii, è possibile che il corpo sfarfallato, che si trova tra il condotto di aspirazione e la testata, sia difettoso.

Se si presentano questi malfunzionamenti è possibile che l'albero di comando nel corpo farfallato sia rotto e che la farfalla non riesca più ad aprirsi/chiudersi.

Per eliminare il problema, sostituire il corpo farfallato.
