Renault Megane Tutti i veicoli con un cockpit nuovo

Indicatore livello carburante guasto

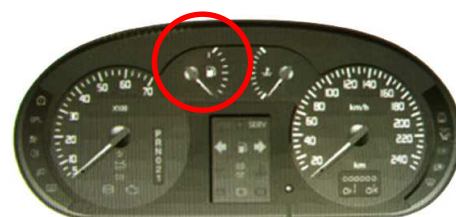
Fig. 1

Se viene segnalato questo problema, la causa potrebbe essere un ponticello di contatto mancante. La conseguenza è che l'indicatore livello carburante rimane sullo zero (nuovo cockpit, v. fig. 1).

In questo caso si deve realizzare un bypass tra i contatti A8 - A9 sul connettore di collegamento R34 (v. fig. 2), che si trova nella scatola portarelè e portafusibili (sul lato guida, davanti nel vano motore).

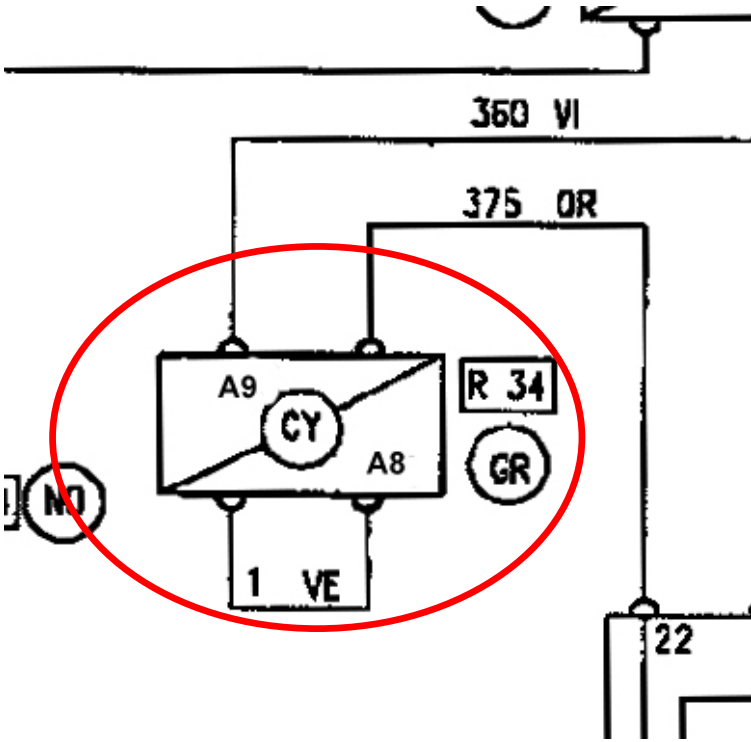
Fig. 3

Per i collegamenti esatti consultare lo schema (v. fig. 3). Il ponticello di contatto è reperibile presso il costruttore.
