## VW Golf 4 TDI

### Tachimetro guasto a causa di un cortocircuito per un cablaggio danneggiato

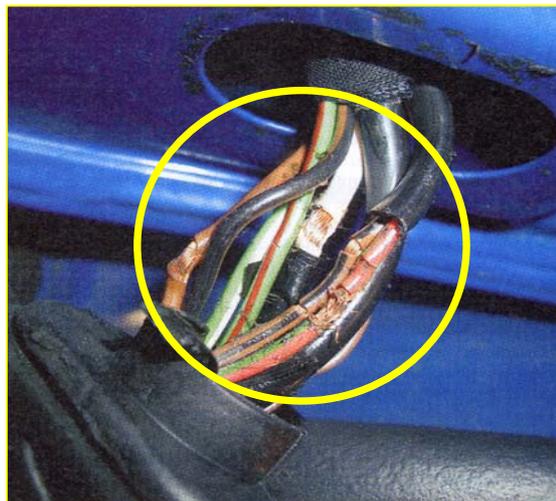
Si è arrivati a diagnosticare un cortocircuito causato dall'isolamento danneggiato del fascio di cavi illustrati in figura, nel momento in cui il fusibile del trasduttore di velocità si bruciò nuovamente dopo breve tempo dalla prima sostituzione.

Fu proprio controllando il passaggio del fascio di cavi sul portellone posteriore che si riscontrarono le guaine di isolamento di diversi cavi danneggiate come in figura.

Dopo aver riparato il fascio di cavi, il problema non si è più verificato.
