VW Golf 3 Con chiusura centralizzata

Le portiere si bloccano improvvisamente in modo autonomo

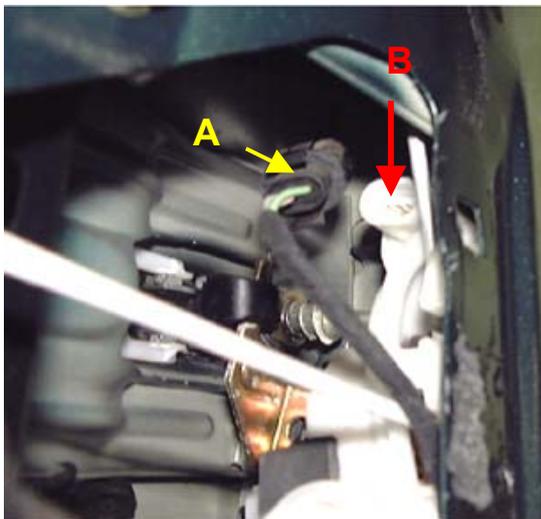
Fig. 1

La causa possibile si cerca nel malfunzionamento degli interruttori a contatto della chiusura centralizzata nelle portiere lato guida e passeggero.

Le difficoltà di contatto provocate da sporcizia e umidità possono portare allo sporadico blocco/sblocco delle portiere.

Per precauzione è consigliabile sostituire sia l'interruttore nella portiera lato guida che l'interruttore nella portiera lato passeggero.

- Disinserire l'accensione
- Smontare il pannello portiera
- Staccare parzialmente il foglio portiera/materiale isolante
- Estrarre il connettore dall'interruttore a contatto (fig. 1, pos. A)
- Sbloccare l'interruttore (fig. 1, pos. B) con un cacciavite piccolo e rimuoverlo tirando all'indietro
- Sostituire l'interruttore (figura 2)
- Inserire il connettore
- Eseguire il test di funzionamento
- Riapplicare il foglio portiera/materiale isolante

Talvolta gli interruttori sono fissati in modo talmente saldo da rendere necessario lo smontaggio/rimontaggio del meccanismo di chiusura della portiera.
