## VW Golf / Bora / Passat '98. Rumori dal cruscotto

### Scricchiolio dal coperchio della scatola porta fusibili e dal cruscotto.

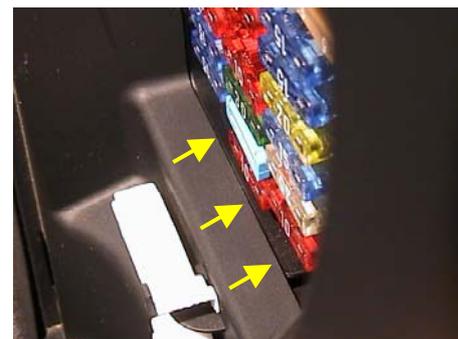
Fig. 1

Su alcuni dei veicoli sopraccitati si possono verificare dei fastidiosi scricchiolii provenienti dalla scatola porta fusibili principale e dal cruscotto.

Questi rumori sono provocati dallo sfregamento del coperchio sulla scatola dei fusibili per effetto delle vibrazioni (fig. 1).

Rimuovere la copertura ed il coperchio della scatola porta fusibili.

Allentare la vite indicata nella figura 2, spingere la scatola porta fusibili verso l'interno del vano e serrare nuovamente la vite.

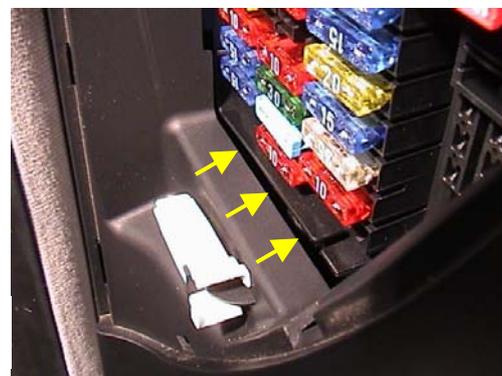
Fig. 3

In questo modo la distanza tra la scatola dei fusibili ed il relativo coperchio è stata aumentata al punto da evitare lo sfregamento tra le parti (fig. 3).

Rimontare quindi il coperchio e la copertura del cruscotto.
