VW **A2, A3, A4, A6, A8, TT** **fino al Model Year 2002**

Si accende la spia dell'airbag **Codice di guasto:** **00588 (airbag lato guida)**

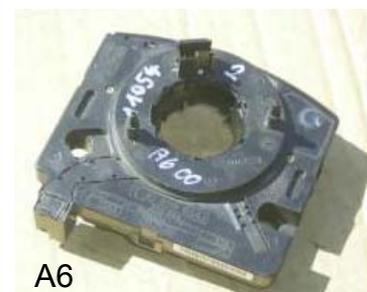
A6

Nella maggior parte dei casi la causa è il fascio cavi dell'airbag nel volante o nell'anello di ritorno (figura).

Per rimediare a questo inconveniente, è necessario sostituire l'anello di ritorno e il fascio cavi. Sostituire anche i contatti sul connettore lato veicolo dell'anello di ritorno. I contatti devono essere dorati e, per evitare di danneggiarli, devono essere inseriti soltanto una volta. Fare attenzione a non bloccare il fascio cavi del volante tra il modulo airbag e il volante.
