## **Audi TT Coupè e Roadster**

### **Il LED rosso nel pannello della portiera si accende dopo aver disattivato la protezione volumetrica dell'abitacolo.**

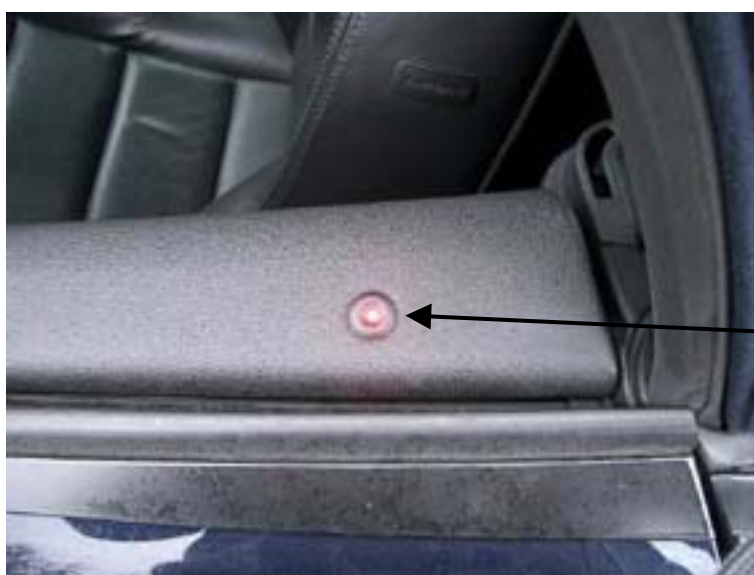
Se su questi veicoli viene segnalato che, dopo la disattivazione della protezione volumetrica dell'abitacolo, il diodo luminoso rosso nel pannello della portiera continua a rimanere acceso, la causa potrebbe essere un errore del software della centralina della chiusura centralizzata.

LED nel pannello della portiera

Per eliminare l'inconveniente, montare una nuova centralina della chiusura centralizzata con un software modificato.

Da aprile 2001, sui veicoli con numero di telaio: 8N 11 036639 (TT Roadster) e 8N 11 041775 (TT Coupè), è stata montata una centralina con software modificato.
