BMW E39

Accensione della spia dell'alternatore a causa di un cortocircuito nel sensore livello dell'olio

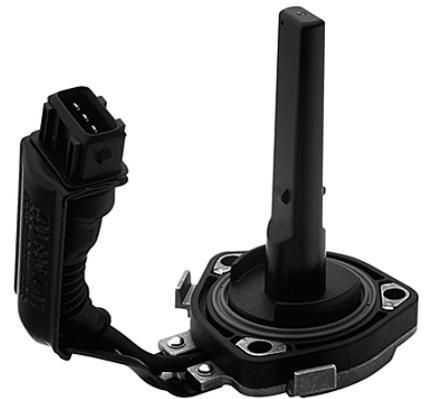
Una possibile causa è un cortocircuito nel sensore livello dell'olio, in quanto quest'ultimo è protetto dallo stesso fusibile che protegge la corrente di eccitazione dell'alternatore.

È possibile trovare nuovi sensori livello dell'olio (vedere figura) nel Programma per l'elettronica *Hella*.

Prima di sostituire l'alternatore controllare il sensore livello dell'olio e il fusibile n° 15.
