Citroen C4 Picasso e Grand Picasso Dalla data di costruzione 2006 Tutti i veicoli con cambio meccanico sequenziale

Non si riesce ad avviare il motore

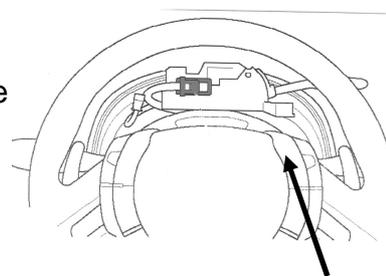
Fig. 1

Se il cliente segnala questo tipo di guasto, la causa potrebbe essere un connettore difettoso. A causa di un cattivo contatto, il display del cockpit indica l'inserimento della marcia "A1", anche se la leva selettoria si trova in posizione di folle. Per questo non si riesce ad avviare il motore. È inoltre possibile che vengano memorizzati dei codici di guasto relativi al cambio. In questo caso verificare che il contatto tra l'interruttore della marcia inserita e il connettore multipolare sia in perfette condizioni, vedere fig. 1 e 2. Se il connettore si è allentato, rimetterlo correttamente nella sua sede.
