VW Golf IV

Funzionamento autonomo, non voluto, risp. movimenti sporadici del tergicristallo anteriore

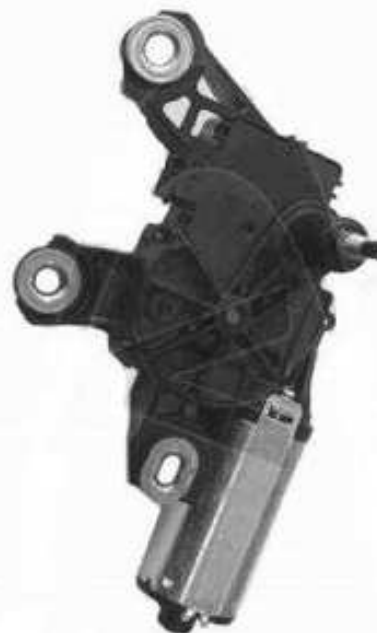
Attenzione: in questo caso potrebbe anche essere corrosa la scheda del circuito di controllo del motorino del tergicristallo posteriore a causa di entrata d'acqua (tubo flessibile dell'impianto tergicristallo non a tenuta stagna sul motorino del tergicristallo posteriore) e quindi provocare movimenti sporadici del tergicristallo anteriore. Questo riguarda anche autoveicoli senza sensore pioggia.

Conclusione: se aprendo il cofano posteriore si dovesse constatare che sgocciola acqua del tergicristallo o se il rivestimento del retro è leggermente umido, il suddetto guasto può essere provocato dalla scheda di circuito del motore del tergicristallo posteriore.

Per escludere questo "guasto del diavolo", si deve sfilare la spina di allacciamento del motorino del tergicristallo posteriore e osservare se continuano a verificarsi movimenti sporadici del tergicristallo.

Se il tergicristallo anteriore funziona ora perfettamente, si deve sostituire il motorino del tergicristallo posteriore.
