# BOLLETTINO

**Lancia**

**Musa**

## **Accensione della spia motore.**

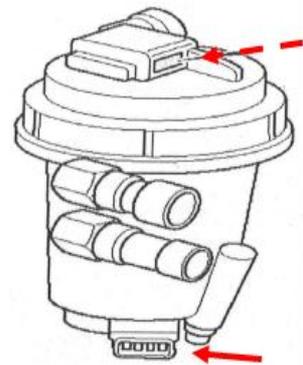
Inoltre, si deve controllare visivamente anche la data di produzione del corpo filtro carburante (Foto/etichetta vedere la freccia a tratti). Se il codice della data riporta 2835, si deve sostituire il corpo filtro carburante.

**Nota: fare attenzione al corretto bloccaggio del**

connettore.(Posizione/ vedere la freccia).

### Corpo filtro carburante:

Codice ricambio 46849581

Codice motore:188A9.000

Codice motore:188B2.000 fino alla data di costruzione ⇒  
03/06

Codice ricambio 51772541

Codice motore:188B2.000 dalla data di costruzione 03/06
