Mercedes Benz

Tutti i con servofreno attivo (BAS)

Il motore non si avvia

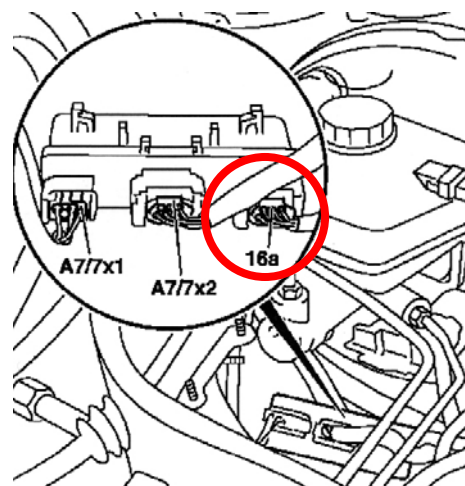
Disposizione
componenti centralina
BAS nel W 208

- Controllare ed eventualmente eliminare l'umidità e la corrosione dalla connessione a spina del connettore 16a (alimentazione elettrica CAN) sulla centralina BAS.
- Se il problema persiste, sostituire la centralina BAS.
