Mercedes Benz Classe C (W 208), Classe E (W 210) Anno Modello 1998 Con motori 112,113

Lo strumento multifunzione indica „Sensore livello olio difettoso“

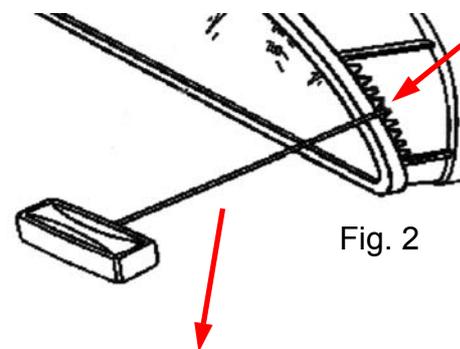
Fig. 1

- Scollegare la batteria.
- Sbloccare ed estrarre il volante tirandolo.
- Inserire due ganci (vedi fig. 1), a destra e a sinistra, tra lo strumento multifunzione e il cruscotto, ad una distanza di ca. 8 cm (i ganci possono essere realizzati con un filo resistente, ad es. filo di apporto).
- Far ruotare i ganci di circa 90° verso l'interno.
- Quindi estrarli tirandoli finchè non si bloccano nelle nervature dello strumento multifunzione (vedi fig. 2).
- Estrarre con cautela lo strumento multifunzione tirando alternativamente il gancio destro e il gancio sinistro.
- Sbloccare ed estrarre i connettori elettrici.
- Collegare il nuovo strumento multifunzione e rimontare le parti nella sequenza contraria.
- Collegare la batteria e controllare il funzionamento dello strumento multifunzione.
