Opel Agila Dalla data di costruzione 2001 con motore Z10XE, Z12XE

**Il motore ha perdite di potenza,
funziona a strappi e viene
memorizzato codice di guasto P0170.**

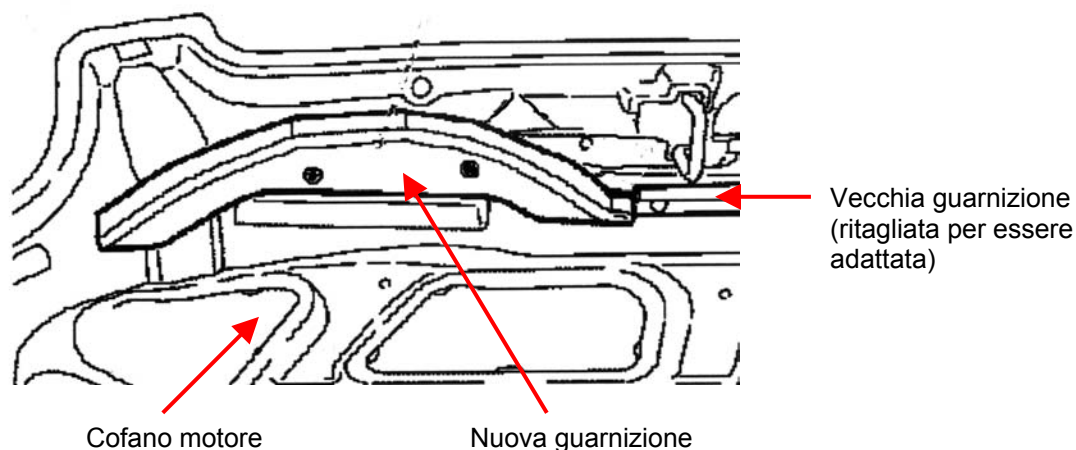
La guarnizione esistente deve essere ritagliata per essere adattata alla nuova guarnizione.

La nuova guarnizione è disponibile presso i concessionari locali.

Per eliminare il guasto, il misuratore di portata aria deve essere sostituito e deve essere applicata una guarnizione supplementare nella zona del cofano motore.
