## **Opel**

### **Opel Corsa B**

### **Codice motore: X12XE (dal 1997 al 2000)**

#### **Funzionamento a strappi del motore in condizione di marcia, regime del minimo irregolare.**

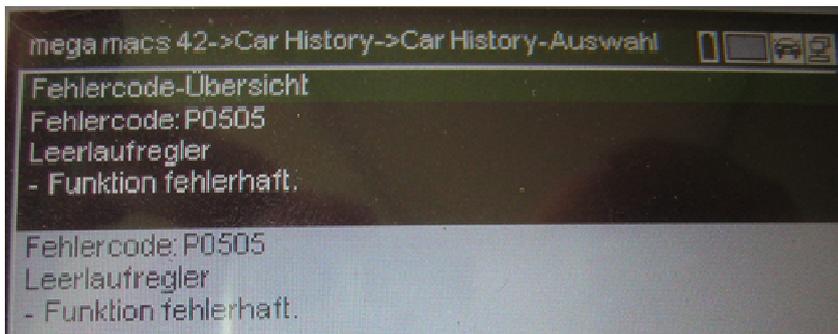
Figura 3.

In alcuni casi è anche possibile che la spia motore si accenda (fig. 1) e che venga memorizzato il codice di guasto P0505 (fig. 3).

Screenshot: diagnosi con il Mega Macs di Hella-Gutmann
