## **Opel**

### **Opel Corsa C**

### **Dalla data di costruzione: 2003**

#### **Guasto sporadico del quadro strumenti.**

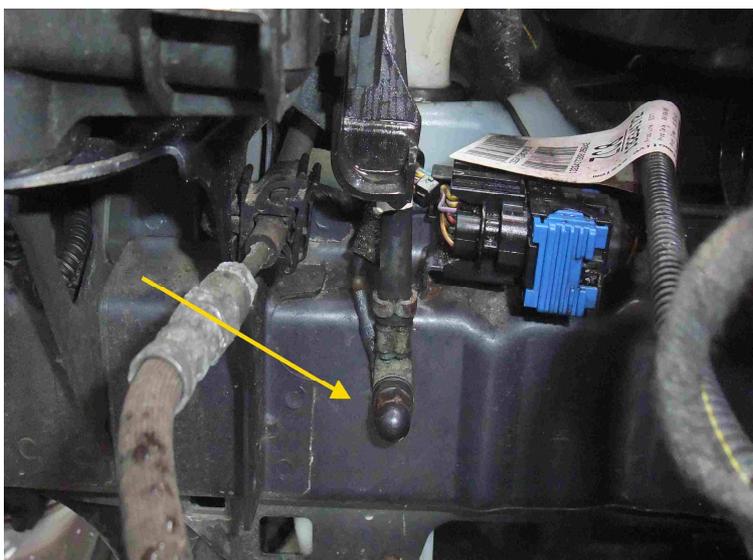
Se su questi veicoli viene segnalato un malfunzionamento o un guasto sporadico del quadro strumenti durante la marcia, che permane fino al successivo ciclo di avviamento, la causa potrebbe essere il collegamento a massa.

Controllare il punto di massa sul telaio nel vano motore (vedere la foto). Qui controllare se il dado a cappello è serrato e se i cavi di collegamento sono privi di punti di corrosione e sono fissati correttamente.

Se i cavi di collegamento a massa sono allentati, montare una rondella elastica/un anello elastico supplementare, per garantire il fissaggio del collegamento di massa.
