Opel Astra-G, Corsa-C, Combo, Vectra-B, Zafira ⇒ 2001-2002 Con motori Z14XE, Z16XE, Z16SE, Y16XE, Z18XE

Funzionamento irregolare del motore, regime del minimo cattivo e funzionamento a strappi

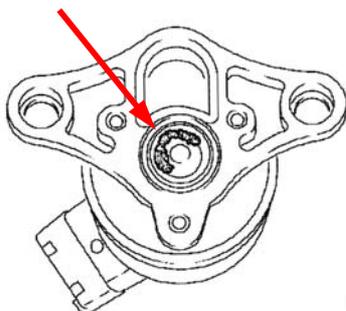
Fig.1

- Smontare la valvola EGR e controllare la presenza di impurità.
- Rimuovere le particelle di sporco dalla valvola servendosi di una spazzola di ottone o di un raschietto (v. fig.1)

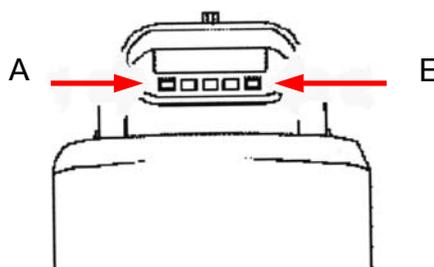
Fig.2

- Controllare la funzionalità della valvola EGR. Collegare lo spinotto A della valvola al polo negativo della batteria servendosi di un cavo. Collegare brevemente per più volte lo spinotto E al polo positivo servendosi di un cavo (v. fig.2).
- Con un aspirapolvere aspirare da entrambi i canali EGR le particelle di sporco.
- Rimontare la valvola EGR e collegarla.
