Skoda Octavia **Tutti i modelli con motore 2.0 TDI** **Codice motore BMN** **Dalla data di costruzione 04.2006**

Il veicolo non si avvia

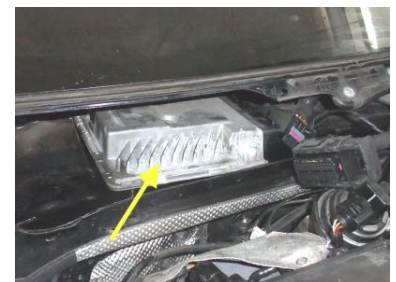
Fig. 2

Dopo aver sostituito l'iniettore difettoso, controllare la funzionalità degli stadi finali della centralina (fig. 2) e che il fascio cavi degli iniettori (fig. 3) non presenti incrinature e danni ai contatti. Per evitare il ripetersi del guasto è consigliabile, in caso di guasto di un iniettore, controllare tutti gli altri iniettori con lo stesso numero identificativo ed eventualmente sostituirli, perché è presumibile che siano i prossimi a guastarsi.
