## **VW Passat** **Modello: 3A2, 3A5 (35i)**

### **La spia ABS rimane sempre accesa**

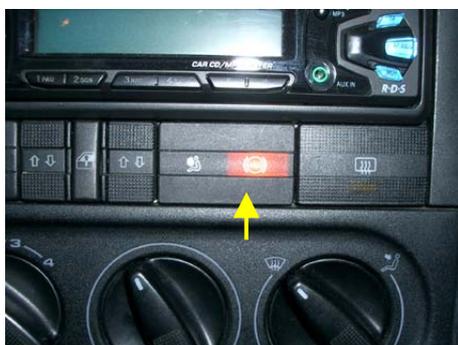
Fig. 1

Se su questi veicoli dopo l'avvio del motore si accende la spia ABS (fig. 1), una possibile causa è un relè guasto nell'alimentazione elettrica dell'ABS. Per la ricerca guasti procedere come segue:

- Leggere la memoria guasti della centralina ABS (spesso al suo interno è memorizzato un guasto relativo all'alimentazione elettrica)
- Controllare il fusibile dell'impianto ABS
- Con uno schema elettrico controllare il relè dell'alimentazione elettrica dell'ABS e il fusibile supplementare (fig. 2). Il relè si trova su un portarelè separato, dietro la scatola portafusibili. Per raggiungere il relè, sganciare la scatola portafusibili. Sui motori "ADZ" con ABS "Teves MK IV" il relè è contrassegnato con "79"
- Sostituire il relè difettoso e cancellare la memoria guasti
- Montare la scatola portafusibili
- Eseguire il controllo di funzionalità
