Citroen Berlingo **Fino alla data di costruzione** **30.06.1997**

Umidità nella fanaleria posteriore

Bollettino informativo

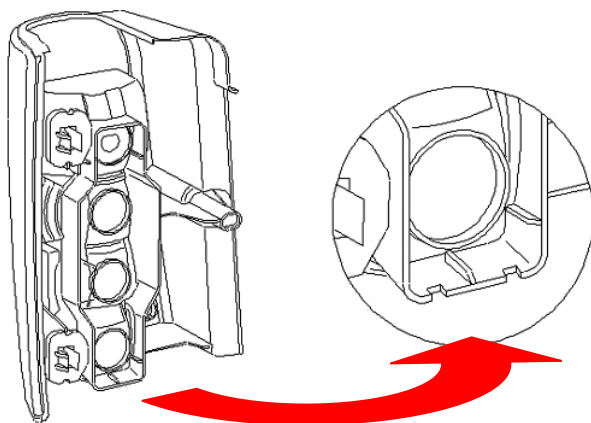
Se viene segnalato questo problema, la causa potrebbe essere uno scarico dell'acqua o un'aerazione insufficienti. In questo caso l'umidità si raccoglie nel fanale rischiando di provocare la corrosione dei contatti e dei portalampade. Pertanto, procedere come segue.

- Controllare se il fanale in questione è danneggiato e, se necessario, sostituirlo.
- Svitare la fanaleria posteriore.
- Controllare se la guarnizione in gommaspugna è danneggiata e, se necessario, sostituirla: una guarnizione difettosa può lasciar filtrare troppa acqua.
- Perché la riparazione del guasto sia duratura occorre praticare due piccoli fori nella parte inferiore del fanale (v. fig.), che è possibile realizzare facilmente usando una piccola lima.
- Pulire le parti corrose.
- Quindi fissare nuovamente il fanale nel modo corretto e controllare tenuta e funzionamento.
