Fiat Punto Tipo 188 con sistema radio subwoofer

Sostituzione lampadine luce posteriore sinistra

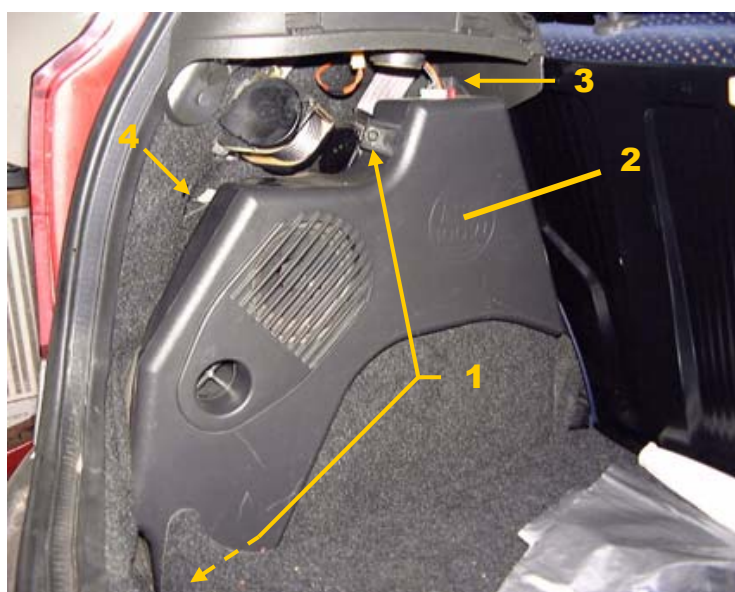
Fig. 1

- Rimuovere la copertura del vano bagagliaio
- Rimuovere le 2 viti di fissaggio (fig. 1 / pos. 1) dell'apparato subwoofer (Fig. 1 / pos. 2)
- Rimuovere il connettore (Fig. 1 / pos. 3)
- Svitare i 2 dadi di fissaggio della fanaleria posteriore (Fig. 1 / pos. 4 + fig. 2 / pos. 1)
- Sollevare il gruppo ottico, rimuovere il collegamento elettrico (Fig. 3 / pos. 1)
- Estrarre le 4 viti del portalampade (Fig. 3 / pos. 2)
- Togliere il portalampade
