Mercedes Benz Classe E (W 210, W 211) Tutti i veicoli con lampadine alogene

Luce anabbagliante guasta

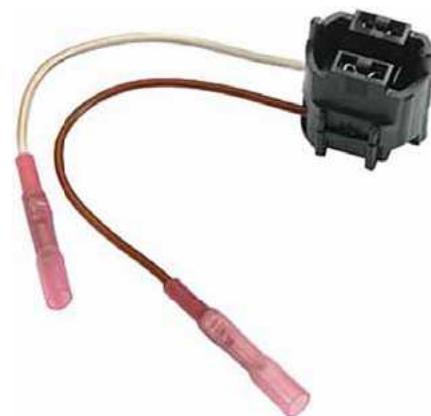
Se viene segnalato questo problema, la causa potrebbe essere un connettore difettoso.

A causa delle elevate temperature sul connettore del proiettore, dovute alla luce anabbagliante sempre accesa (ad es. sui taxi) e al mancato effetto refrigerante dell'aria durante il viaggio, accade che la pressione dei capicorda si riduca. A causa delle elevate resistenze di contatto tra lo zoccolo e i contatti della lampadina il connettore si surriscalda e fonde.

In questo caso procedere come segue:

- Scollegare la treccia di massa sulla batteria.
- Smontare il coperchio dall'involucro del proiettore posteriore.
- Smontare la lampadina con il connettore dal proiettore.
- Tagliare i cavi 80 mm circa dietro il connettore e spelare le estremità dei cavi del fascio cavi veicolo.
- Aggraffare il connettore di riparazione (Hella articolo n. 8KB 863 949-011, v. fig.) con il fascio cavi veicolo e restringere, infine, la giunzione a crimpare con un riscaldatore ad aria calda.
- Inserire una lampadina H7 nuova nel riflettore e collegarla al connettore.
- Rimontare tutte le parti smontate nella sequenza contraria.
- Controllare che il proiettore funzioni correttamente.
- Cancellare l'eventuale guasto dalla memoria guasti.
- Controllare la regolazione dei proiettori.
