**Opel Corsa-B, anno di costr. fino 1993**  
**Tigra, anno di costr. fino 1995**  
**Astra-F, anno di costr. fino 1992**  
**Vectra-B, anno di costr. fino 1996**  
**Calibra, anno di costr. fino 1990**  
**Omega-B, anno di costr. fino 1994**

**La leva dell'indicatore di direzione non ritorna automaticamente nella posizione d'origine.**

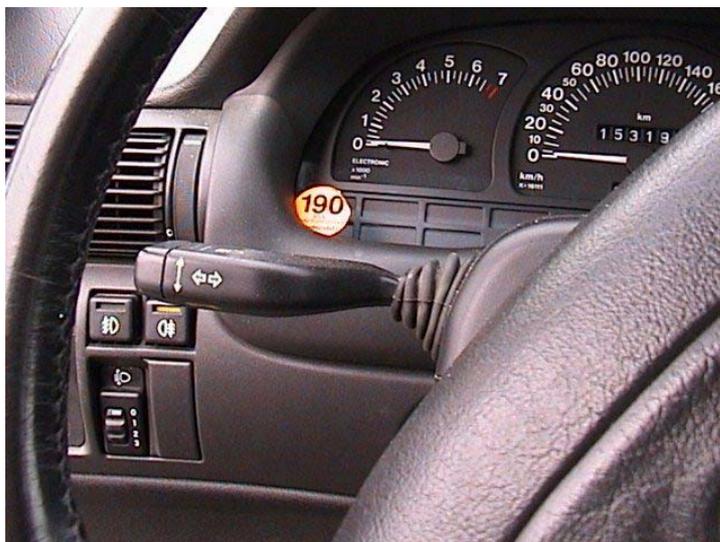
La causa del mancato ritorno in posizione d'origine "off" della leva dell'indicatore di direzione può essere la seguente :

La leva non è installata correttamente o è inserita solo su uno dei due lati del piantone sterzo.

Per risolvere il problema non è necessaria una nuova leva ma è sufficiente rimuovere la copertura del piantone sterzo ed inserire correttamente la leva dell'indicatore di direzione.
