Rover 75 Facelift con luce allo xeno

Sostituzione della sorgente luminosa

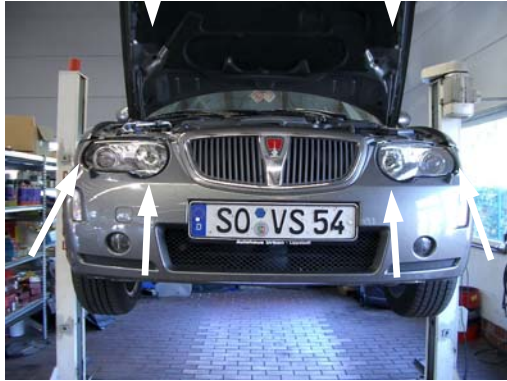
fig. 1

- Disinserire l'accensione.
- Svitare le viti di fissaggio dal grembiale anteriore (8 sopra, 10 sotto e 2 per ogni passaruota, v. fig. 1).
- Sfilare il grembiale dai supporti e tirarlo in avanti. Riporre il grembiale anteriore su una superficie morbida ⇒ pericolo di graffi.

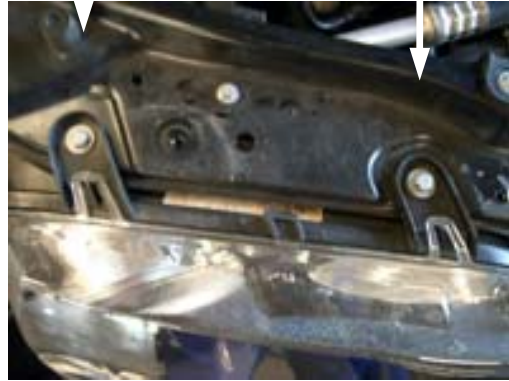
- Svitare le viti di fissaggio dal proiettore (v. fig. 2 e 3).
- Estrarre il connettore centrale.
- Tirare in avanti il proiettore.
- Svitare le viti Torx dalla copertura del proiettore e togliere quest'ultimo (v. fig. 4).

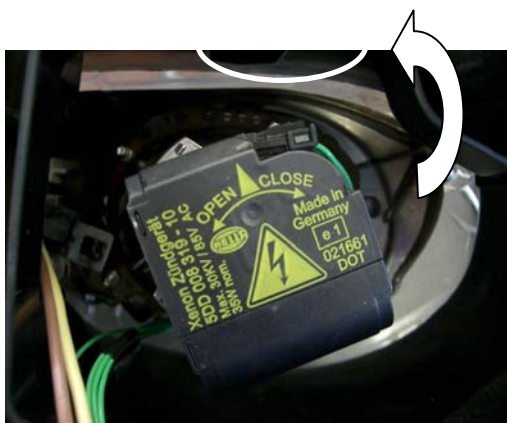
fig. 5

- Ruotare il modulo di accensione verso sinistra. Il connettore elettrico viene spinto automaticamente fuori dal modulo (v. fig. 5).
- Estrarre il modulo di accensione dalla lampadina allo xeno.

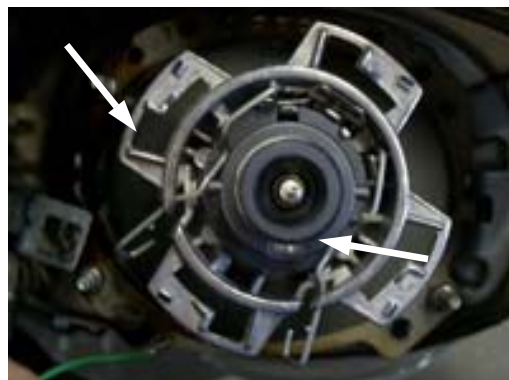
fig. 6

- Comprimere la staffa elastica e rimuoverla (v. fig. 6).
- Sostituire la lampadina allo xeno.
- Luci di posizione, indicatori di direzione e anabbaglianti possono essere sostituiti senza problemi.
