Audi A6 (4B) **Audi A4 (8E)**

Radiatorventilatoren draaien na het uitschakelen van het contact door, accu van auto is leeg.

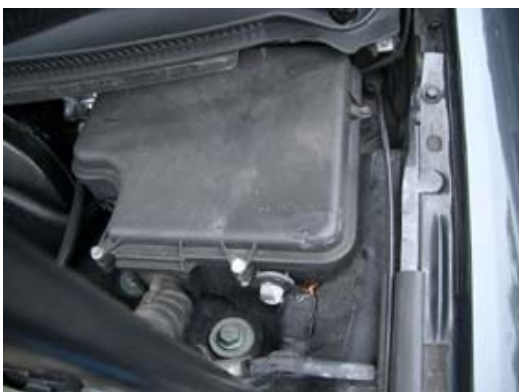
De aansluiting voor het voedingsrelais bevindt zich in de zekeringenbox in het waterreservoir.

Zekeringenbox in waterreservoir
(Audi A6)

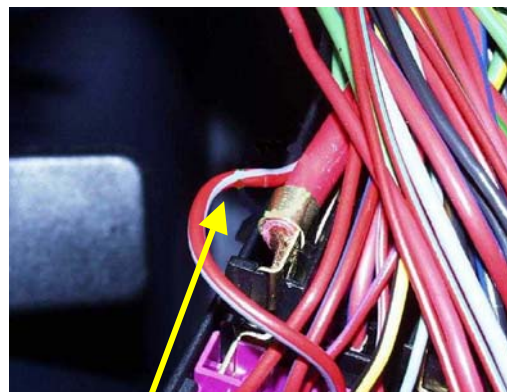
Voeding klem 87
(beschadigde plek)

Wanneer bij deze auto's de radiatorventilatoren na het uitschakelen van het contact verder draait en/of de accu van de auto leeg is, wordt dit mogelijk veroorzaakt door het voedingsrelais voor de motorregeleenheid. Na het uitschakelen van het contact mogen de radiatorventilatoren nog maximaal 12 minuten blijven draaien. Schakelen de ventilatoren niet uit, dan dient u de werking van het voedingsrelais te controleren en het relais eventueel te vervangen. U dient bovendien de voeding van klem 87 van het motorbesturingsrelais in de zekeringenkast op beschadigingen te controleren.
