BMW E 39 tot 12/95 Flikkerende koplamp

In hoogtestand 2 wisselt grens licht/donker steeds

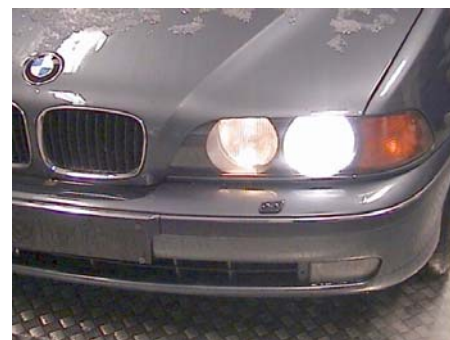
Bij een geladen voertuig met de koplampen in hoogtestand 2 (max.) is het mogelijk dat de servomotoren constant bewegen. Dit wordt veroorzaakt door een onjuist bevestigde potentiometer op de printplaat van de besturingsunit voor de hoogteverstelling. Dit veroorzaakt een wijziging in de spanning, waardoor de servomotoren zich opnieuw positioneren.

In dit geval moet de schakelaar van de hoogteverstelling worden vervangen. Vanaf begin december 1995 is dit probleem verholpen doordat de hoogteverstelling een verbeterde schakelaar en besturing heeft gekregen.
