## **BMW E39 Bouwjaar voor 02/1996**

### **Het combi-instrument valt sporadisch uit.**

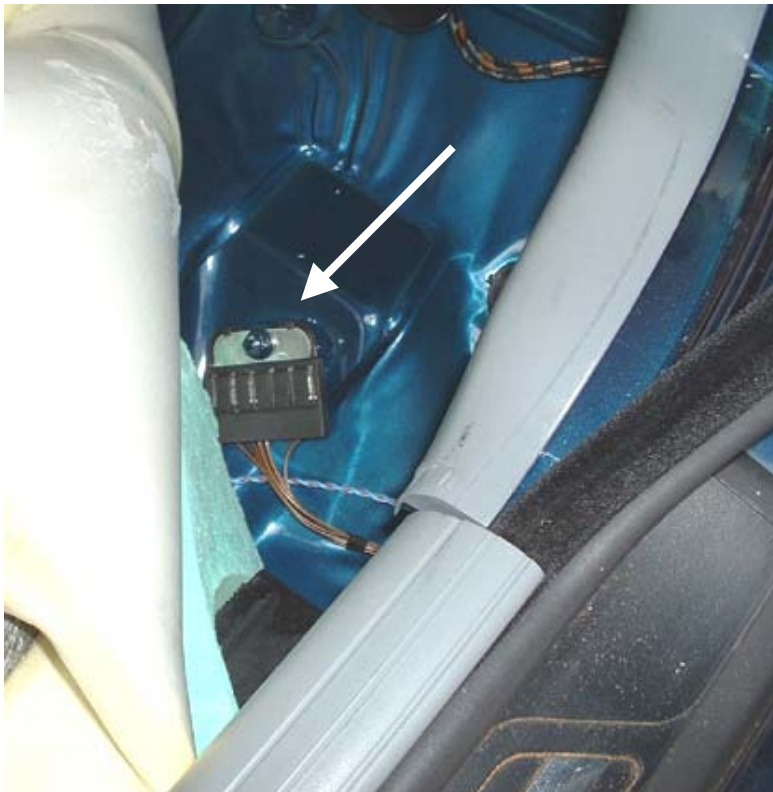
Indien bij dit voertuig de klacht geuit wordt dat het combi-instrument sporadisch uitvalt dan is een mogelijke oorzaak een slechte massaverbinding. Om de storing te verhelpen moet de spanningsverzorging en de massaverbinding gecontroleerd worden. Er zijn fouten aan de massaverbinding voor het combi-instrument opgetreden. Het massapunt in kwestie bevindt zich op de bodem van voren rechts in de voetruimte (foto).
