Citroën Saxo Alle modellen van 1996 tot 2003

Interieurventilator werkt niet

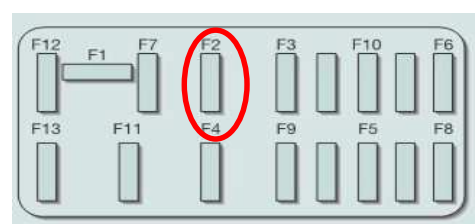
Afb. 1

Dit probleem wordt mogelijk veroorzaakt doordat er op de contactplaat van de contactstartschakelaar enkele contacten beschadigd zijn. Bovendien is het mogelijk dat de achterrautverwarming niet werkt. In dit geval dient u de zekering F2 (25A, zie afb. 1) in de zekeringenkast/relaisplaat 1 te controleren.

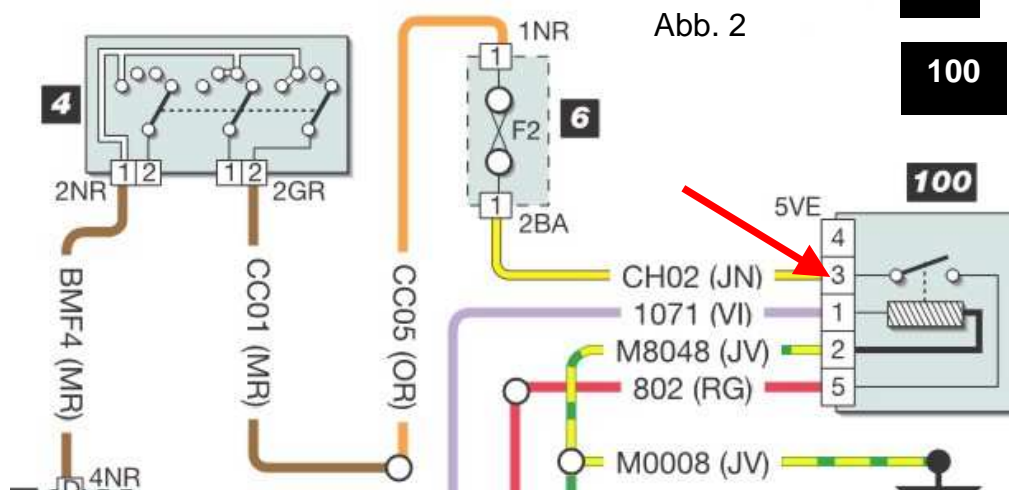
Abb. 2

De zekeringenkast bevindt zich in het onderste gedeelte van de cockpit. Controleer ook de spanningsvoorziening van de contactstartschakelaar op het relais (zie afb. 2, pin 3) van de interieurventilator. Hier dient boordnetspanning aanwezig te zijn. Als dit niet het geval is, dient u de contactstartschakelaar en de kabels naar het relais te controleren en te repareren of te vervangen.

Contactstartschakelaar

Zekering F2

Relais, interieurventilator
