## ***Fiat Ducato 3 Type 250 Bouwjaar: 2006 – 2011 Alle modellen met schuifdeur***

### **Storing in de centrale vergrendeling**

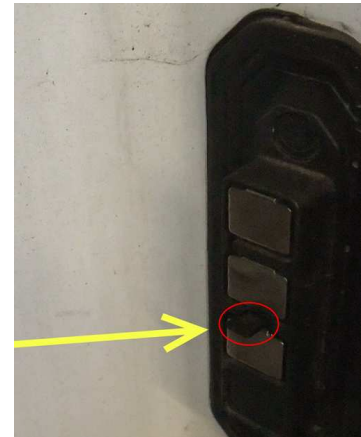
Wordt bij deze voertuigen een storing in de centrale vergrendeling gemeld, kan dit te maken hebben met een verkeerde positionering of het klemmen van de aanslagpen in de schuifdeurcontactplaat in de C-stijl. (Zie afbeelding).

Verder kunnen de hierboven genoemde gebreken andere klachten veroorzaken.

- Binnenverlichting blijft branden.
- Deuropeningscontrolelampje op het instrumentenpaneel gaat branden.

1. Schuifdeurcontactplaat uitbouwen.
2. Contactpen voor herkenning van de vergrendeling van de schuifdeur controleren en evt. gangbaar maken. De aanslagpen moet na meerdere bedieningen soepel bewegen en volledig uit de plaat steken.
3. Schuifdeurcontactplaat inbouwen.
4. Aansluitend het contracontact in de schuifdeur op elektrische doorgang en mechanische functie controleren. Indien nodig de contactvlakken reinigen.
5. Schuifdeur sluiten en centrale vergrendeling op werking controleren.
