Ford Mondeo '97 Bouwjaar 08/96 – 11/99

Terugkerende storing van luidspreker

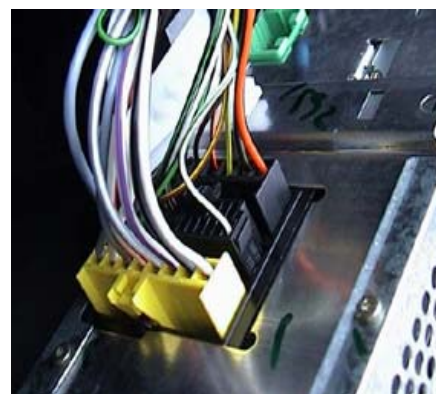
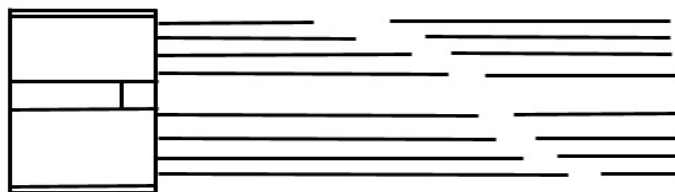
Connector

Kabel voertuig

- Zorg ervoor dat u de radiocode bij de hand hebt.
- Verwijder de radio en maak de connector van de voeding en luidspreker los.
- Knip de luidsprekerconnector diagonaal af (gebruik de kabel van de nieuwe connector voor de maat, zie onderstaande afbeelding).
- Knip de kabelisolatie af, schuif de krimpkousen over de kabel en soldeer de nieuwe connector vast (gebruik geen connectors die u moet vastpersen).
- Schuif de krimpkousen over het soldeerpunt en laat ze krimpen met een brander.
- Zet de gerepareerde kabel vast met isolatietape om rammelen te voorkomen.
- Sluit de voedings- en luidsprekerconnector aan op de radio. Zet de luidsprekerkabel met een kabelbandje vast aan de radio.
- Breng de radio weer aan en voer de code in.
- Controleer de werking.
