## **Ford Diesel met 2,0L DI, TDCI en 2,4L DI, TDCI, TDE Motor vanaf bj 2000 Starter CS1245 resp 8EA 737 919-001 Voertuig start niet, starter vervangen**

### Montageaanwijzing: starter vervangen / pastavorming

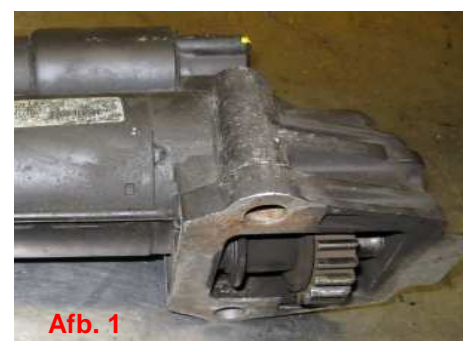
Bij de bovengenoemde voertuigen doet zich vaak het probleem voor dat er door bovenmatige inwendige verontreiniging (ook "pastavorming" genoemd) een functioneel defect van de starter kan ontstaan. Deze "pasta" wordt door centrifugale kracht en magnetisme in de gehele starter verdeeld.

"Pastavorming" ontstaat door de verbinding van stof/slijtsel (koppeling/vliegwiel met twee contragewichten) met het in de starter (ankeras, rollenvrijloop) aanwezige vet.twee

Wanneer dus bei de demontage van de oude, defecte starter opvalt dat as en rondsels door zeer veel koppelingstof (zwart) verontreinigd zijn (zie afbeelding 1), is het absoluut noodzakelijk dat:

- alle afdekplaten en doppen van het koppelinghuis aanwezig zijn en correct zijn aangebracht.
- het koppelinghuis intensief wordt gereinigd en koppelingstof, vreemde voorwerpen en andere verontreinigingen geheel worden verwijderd, voordat er een nieuwe starter wordt ingebouwd.

Als deze procedure niet wordt gevolgd, kunnen dezelfde problemen korte tijd later opnieuw ontstaan. (zie afbeelding 2-4) Tegelijkertijd zouden wij er, voor het geval er een beroep op de vrijwaring wordt gedaan, op willen wijzen dat bij bovenmatige verontreiniging van de starter geen vrijwaring wordt geboden, omdat deze storing niet door de starter maar door inwerking van buitenaf wordt veroorzaakt.
