## Mercedes-Benz A-Klasse (W168)

### Tijdelijke uitval van de elektrische systemen

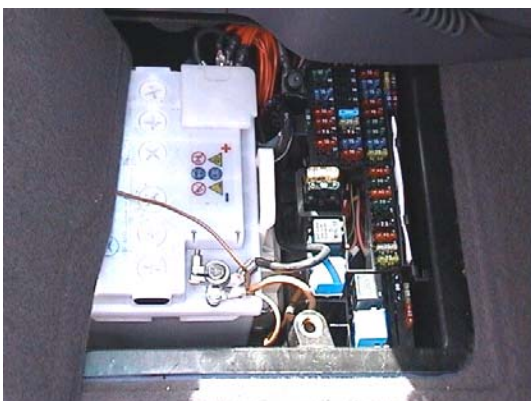
Foto 1  
Zekeringenkast

Indien het tot een uitval van sommige systemen komt (centrale vergrendeling, richtingaanwijzer, alarmknipperlicht en raammechanisme ) kan een mogelijke oorzaak een foutief contact in de zekeringenkast zijn. Om deze storing te verhelpen op de volgende wijze te werk gaan:

- De zekeringenkast in de voertuimte van de zit naast de chauffeur openen (foto 1).
- De zekering nr. 30 (7,5A foto 2) uittrekken
- Controleren of de zekering geen corrosie op de contactvlakken vertoont.
- Een nieuwe zekering in steekplaats 30 inzetten, bij het inzetten erop letten dat de weerstand van de zekeringenhouder voelbaar is.
- De zekering opnieuw uittrekken. Op de contactvlakken moeten slijpsporen van de zekeringenhouder te zien zijn.
- De zekering opnieuw inzetten en alle systemen op werking controleren.
