## Mercedes W124

### Radio werkt niet

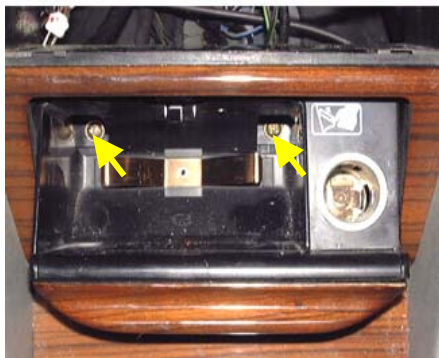
Afb. 1

- Verwijder het inzetstuk van de asbak
- Maak de asbakhouder los door de beide schroeven (afb. 1) los te draaien
- Verwijder de sierstrip
- Bouw asbakhouder en sigarettenaansteker uit
- Controleer de kabelaansluiting van de sigarettenaansteker; eventueel repareren (afb. 2)
- Controleer de werking van de radio

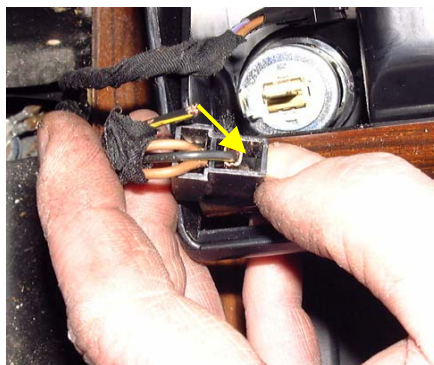
Afb. 2

Omdat de voeding (geschakeld plus = Kl.15) van de radio gescheiden van de sigarettenaansteker wordt afgetakt en deze aansluiting nog wel eens afbreekt (afb. 2), is alleen een visuele controle of functietest van de zekering of sigarettenaansteker niet voldoende om de storing te herkennen.
