Mercedes Benz C-Klasse (W203) Alle modellen Met motor 111 en 112

Tikkende geluiden in interieur.

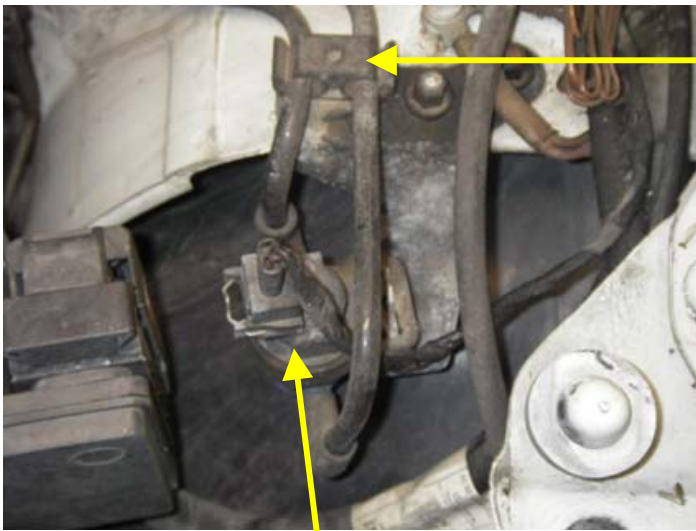
Als er in deze auto's tikkende geluiden in het interieur hoorbaar zijn, ligt dit mogelijk aan het regelventiel van het brandstofdampopvangsysteem. De geluiden worden via de houder van het ventiel, waarin de kabels zijn vastgeklikt, naar de carrosserie overgedragen. Om dit probleem op te lossen, dient u de bevestigingsclips voor de kabels te vervangen. De benodigde clips zijn verkrijgbaar bij het lokale geautoriseerde garagebedrijf.

Regelventiel

Bevestigingsclips

Voertuigen met een bouwjaar vanaf bouwjaar juli 2001 zijn standaard voorzien van de gewijzigde clips.
