Opel

Astra H

Motor: Z19DT, Z19DTH, Z19DTJ, Z19DTL

Geluid / uitval van de dynamo

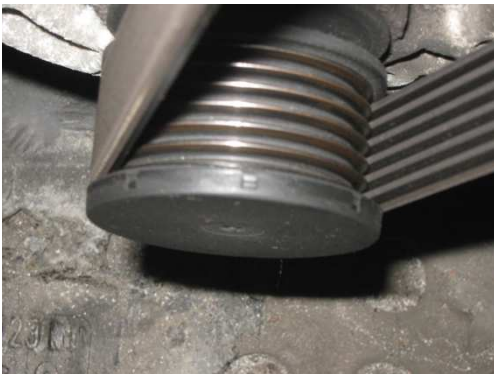
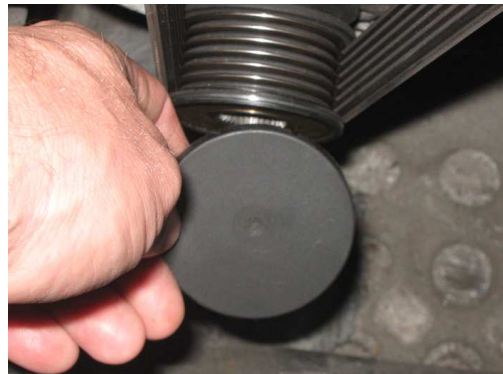
Een ontbrekende of defecte beschermkap op de vrijlooppoelie leidt tot voortijdige slijtage van het lager. Dit uit zich meestal door geluiden (gevolg van een defect lager). Om dit probleem op te lossen, moet de vrijloop of de dynamo vervangen worden.

Op onderstaande foto's zijn de beschermkap en de vrijloop afgebeeld:

Aanwijzing: controleer bij het monteren van de dynamo altijd of de beschermkap aanwezig is. Deze is via de voertuigfabrikant onder artikelnr. 93167817 ook los verkrijgbaar.
