Peugeot 106 **Bouwjaar van 01-1997 – 12-1998**

Airbaglampje licht op

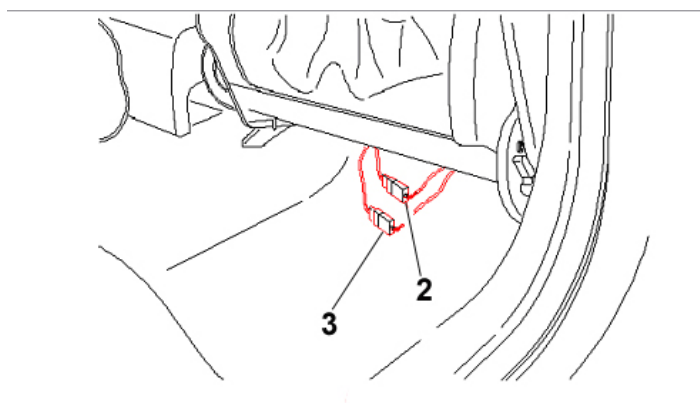
Afb. 1

- De stekkerverbindingen van de kabelbundel bevinden zich onder de stoel.
- Maak de stekkerverbinding (oranje) van de kabels van de gordelspanner los (zie afb. 1 punt 2)).
- Maak de stekkerverbinding van de kabelbundel van de zijairbag los (zie afb. 1 punt 3).

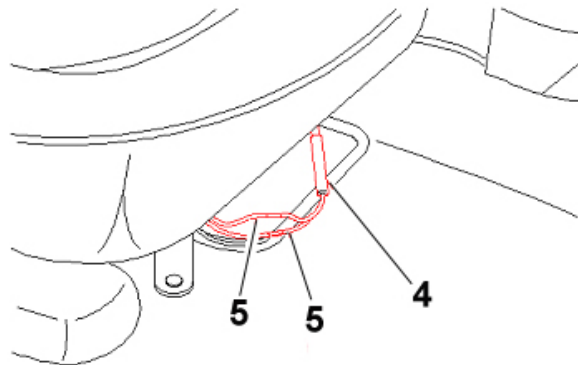
Afb. 2

- Knip de stekkers van de kabels af.
- Strip alle kabels ca. 15 mm.
- Trek de krimpslangen over de kabel (zie afb. 2 punt 4).

- Sluit de kabels vervolgens met speciale kabelverbinders (verkrijgbaar bij de producent van de auto) aan.

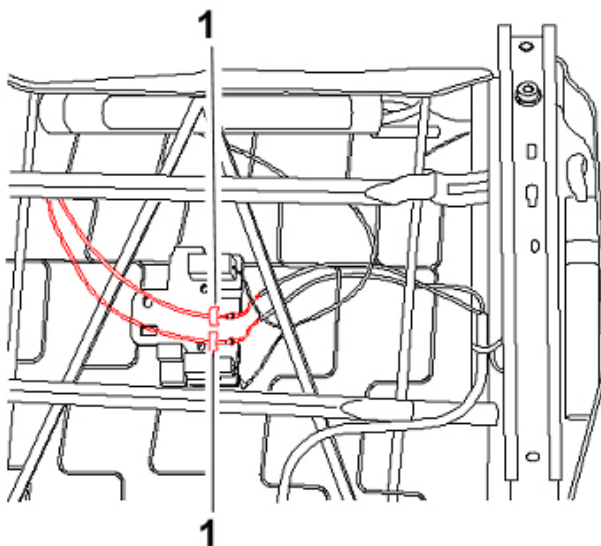
Afb. 3

- Schuif vervolgens de krimpslangen over de verbinders en krimp de slangen met een föhn.
- Zet de beide kabelbundels met kabelbandjes onder de stoel vast (zie afb. 3 punt 1).

Voer deze handelingen bij beide stoelen uit.
