Saab 9-3 Cabrio **Bouwjaar 1998 - 2000**

Uitval van elektrische kap.

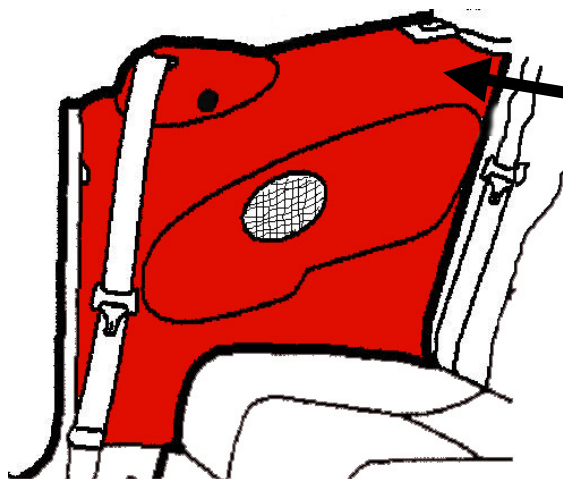
Bekleding zijkant (rechts)

Als de elektrische kap van deze auto's niet werkt of tijdens het openen of sluiten stil blijft staan, is de microschakelaar voor de vergrendeling van de kap mogelijk defect. In het storingsgeheugen kunnen gelijktijdig de storingscodes B2025, B2026, B2030, B2031 zijn opgeslagen. Om dit probleem op te lossen, dient u de defecte microschakelaar te vervangen. Zowel rechts als links achter de bekleding achterin aan de zijkant is een microschakelaar aangebracht. Om de microschakelaar te vervangen, dient u de bekleding achterin aan de zijkant te verwijderen.

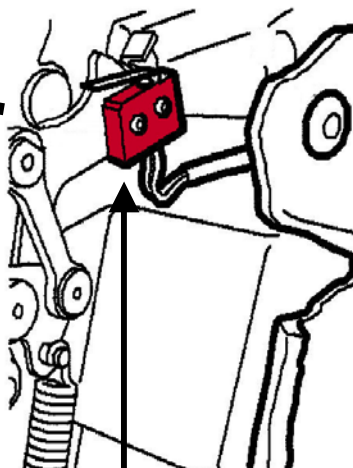
Microschakelaar
