## Toyota Avensis (T22)

### Startmotor/ontsteking werkt niet

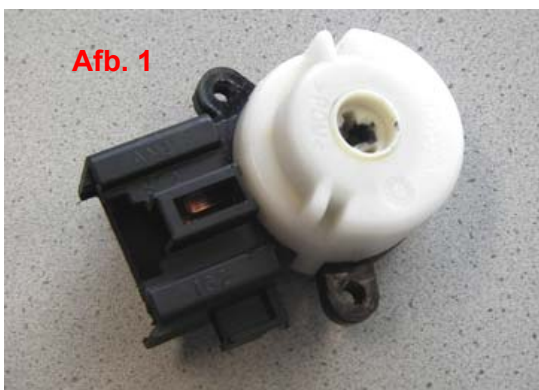
Bij deze auto's is het mogelijk dat de ontsteking, na het draaien van de sleutel, niet inschakelt resp. de startmotor niet wordt aangestuurd. Vaak lukt het om de auto te starten door de sleutel meerdere keren heen en weer te draaien. In de meeste gevallen wordt dit veroorzaakt door een defect contactdeel (afb. 1) in het contactslot. U kunt het contactdeel als volgt vervangen:

- Verwijder de bekleding in de voetenruimte van de bestuurder
- Verwijder de onderste stuurwielbekleding. Hiertoe draait u de drie bevestigingsschroeven los. Om bij deze schroeven te komen, dient u het stuurwiel vanuit de middenstand steeds 90° naar rechts en links te draaien
- Verwijder de stekkercontacten van de kabels op het contactdeel
- Bouw het contactdeel uit door de beide bevestigingsschroeven (afb. 2) te verwijderen
- Bouw het nieuwe contactdeel en de bekleding in omgekeerde volgorde in
- Controleer de werking
