VW Golf III Alle modellen

Motor start niet, controlelampjes gaan tijdens starten uit, S-contact werkt niet.

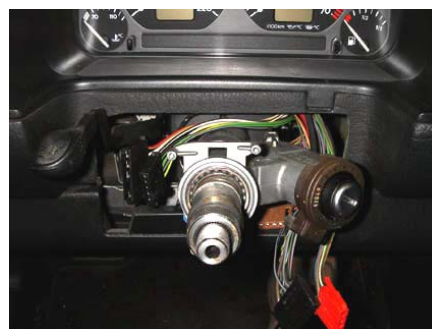
Contactschakelaar

Wanneer deze problemen zich bij de hierboven genoemde auto's voordoen, ligt dit mogelijk aan een defecte contactschakelaar (afb.) achter het contactslot. Door een contactfout tijdens het starten, breekt het contact bij de aansluitklemmen af. Deze contactfout is ook van invloed op het S-contact (radio schakelt in zodra contactsleutel in contactslot wordt gestoken). Om dit probleem op te lossen, dient u de contactschakelaar te vervangen. Hiertoe gaat u als volgt te werk:

- Ontkoppel de accu (let op: noteer de radiocode).
- Bouw airbag (indien ingebouwd) en stuurwiel uit.
- Bouw knipperlicht- en ruitenwisserschakelaar uit.
- Trek de klemhuls er met een extractor uit.
- Boor de breeschroef van het stuurslot uit en trek het stuurslot van de stuurkolom af.
- Bouw de contactschakelaar op de achterzijde van het contactslot uit (bevestigd met schroef) en bouw een nieuwe schakelaar in.
- Monteer de onderdelen in omgekeerde volgorde.
- Sluit de accu aan, voer de radiocode in en controleer of alle systemen goed functioneren.
