## **Citroën C4 Picasso en Grand Picasso Vanaf bouwjaar 2006 Alle voertuigen met sequentiële versnellingsbak**

### **Motor start niet**

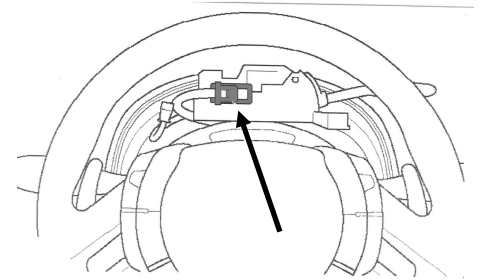
Afb. 1

Wordt de bovenstaande storing door de klant gemeld, kan een slechte stekkerverbinding hiervan de oorzaak zijn. Door het slechte contact geeft het display in de cockpit de rijstand "A1" aan, hoewel de keuzehendel in de neutrale stand staat. Hierdoor is het starten van de motor niet mogelijk. Bovendien kunnen foutcodes m.b.t. de versnellingsbak zijn opgeslagen. In dit geval moet gecontroleerd worden op een probleemloos contact tussen de rijstandschaakelaar en de meervoudige stekker, zie afb. 1 en 2. Mocht de stekkerverbinding los zijn, moet deze weer goed worden vastgezet.
