Fiat Stilo 01-04 – 01-05-2002 **Alle versies met ESP**

Onregelmatig oplichten van waarschuwingslampje ABS/ESP

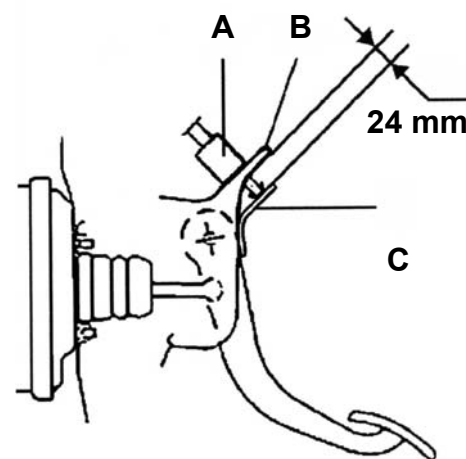
Als de bovengenoemde storing optreedt, kan dit worden veroorzaakt door een verbogen drukplaat bij de schakelaar van het rempedaal. Deze schakelaar geeft de signalen door die het ABS- en ESP-systeem onafhankelijk van elkaar analyseren. In bepaalde omstandigheden kan deze analyse verkeerd zijn. Dit wordt in het storingsgeheugen opgeslagen als een 'defecte druksensor'. Het probleem wordt nog ernstiger als de drukplaat (C) is verbogen en de afstand tot de bevestiging (B) van de schakelaar (A) op het rempedaal niet correct is.

Om het probleem te verhelpen gaat u als volgt te werk:

1. Wis het storingsgeheugen.
2. Breng het rempedaal omhoog tot u twee klikken hebt gevoeld.
3. Laat het pedaal los en controleer of de remlichten branden.
4. Als de remlichten niet branden, is de afstand correct en is de controle voltooid.
5. Als de remlichten wel branden, moet de afstand tussen de bevestiging (B) en de drukplaat worden gecontroleerd en eventueel afgesteld. **De afstand moet 24 mm bedragen.**
6. Herhaal de controle van stap 3 en stel af tot de juiste werking is verkregen.
7. Als de remlichten ondanks alle getroffen maatregelen nog steeds gaan branden, moet u beide contacten binnen in de schakelaar controleren met een ohmmeter.
8. Als de schakelaar niet werkt, moet u de schakelaar vervangen.

Als de schakelaar wel werkt, moet u de druksensor van het ABS-systeem controleren.
