Land Rover

Defender Bouwjaar: 06/1998 - 2004

Discovery II Bouwjaar: 01/1999 - 2004

Controlelampje brandstoffilter licht op

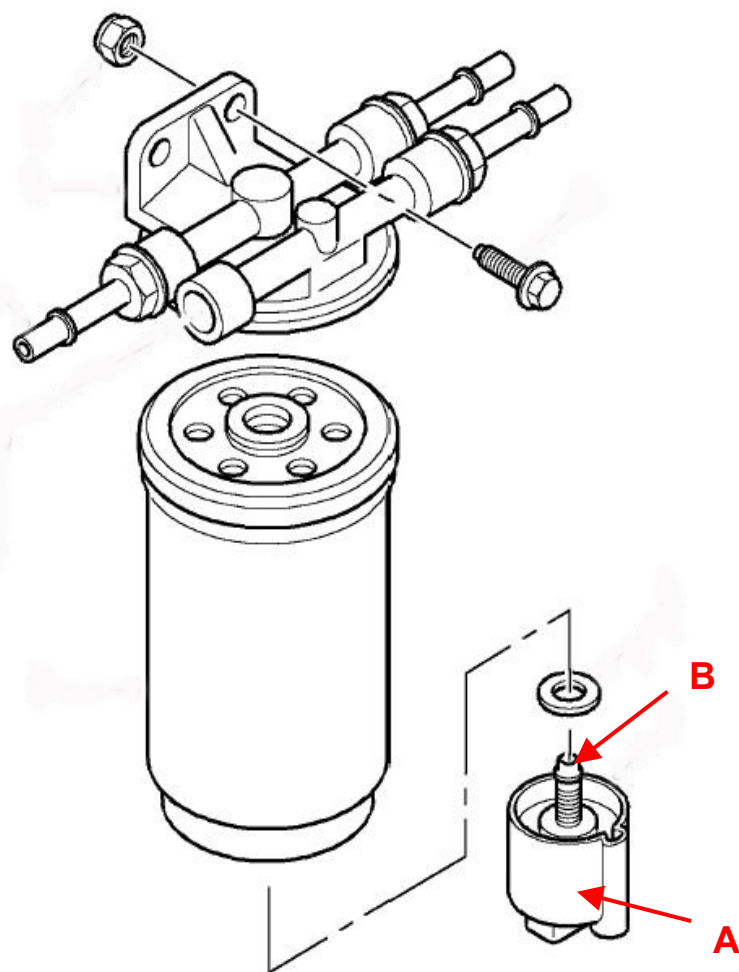
De sensor die op de brandstoffilter is aangebracht, meet de weerstand tussen twee elektroden in de brandstof.

Gewoonlijk gaat het controlelampje bij ingeschakelde ontsteking na ca. 2 seconden uit. Wanneer zich echter teveel water in de brandstof bevindt, wordt door de verandering van de weerstandswaarde/geleiding het controlelampje continu ingeschakeld. Ga in dit geval als volgt te werk:

- Controleer de elektrische aansluiting op de brandstoffiltersensor (de filter bevindt zich bijv. bij de Defender in de wielrand achteraan rechts)
- Ontsteking uitschakelen en stekker van sensor lostrekken
- Zet het opvangreservoir onder de filter
- Sensor (tekening, pos. A) uitdraaien en brandstof opvangen
- Sensorelektroden (tekening, pos. B) met een zachte, schone doek reinigen.
- Afdichting en afdichtvlakken reinigen
- Sensor inbouwen
- Stekker opsteken

- Brandstofinstallatie indien nodig ontluchten
- Doe een functie- en dichtheidstest

Als het controlelampje van de brandstoffilter daarna nog steeds oplicht, moet de sensor vervangen worden.
