OPEL **Corsa C** **modeljaar: 2001 - 2003** **motor: CZ10XE + Z12XE** **met MTA-versnellingsbak**

Problemen bij de OBD-uitlaatgastest

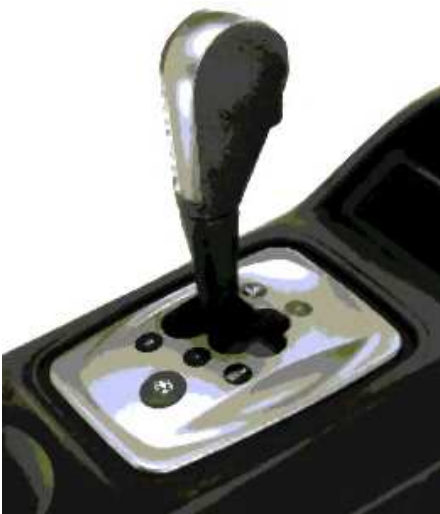
Schakelhendel MTA-versnellingsbak

Bij de bovengenoemde voertuigen kunnen er bij het uitvoeren van het OBD-uitlaatgasonderzoek communicatieproblemen ontstaan tussen uitlaatgastestapparaat en regelaar. In dergelijke gevallen dient de zekering (F6) van de MTA-versnellingsbak voor het begin van het uitlaatgasonderzoek te worden verwijderd. Daarna kan de verdere testprocedure tot aan de stap „Motorstart“ worden gevolgd. Voor het starten van de motor dient de zekering weer te worden aangebracht. Na een wachttijd van 20 seconden kan de OBD-uitlaatgastest worden voortgezet.
