Opel Astra-F/G, Vectra B, Calibra, Omega B met motor: C18XE, C18XEL, X20XEV

Motorcontrolelampje licht op en foutcode P0340 is opgeslagen in de regeleenheid.

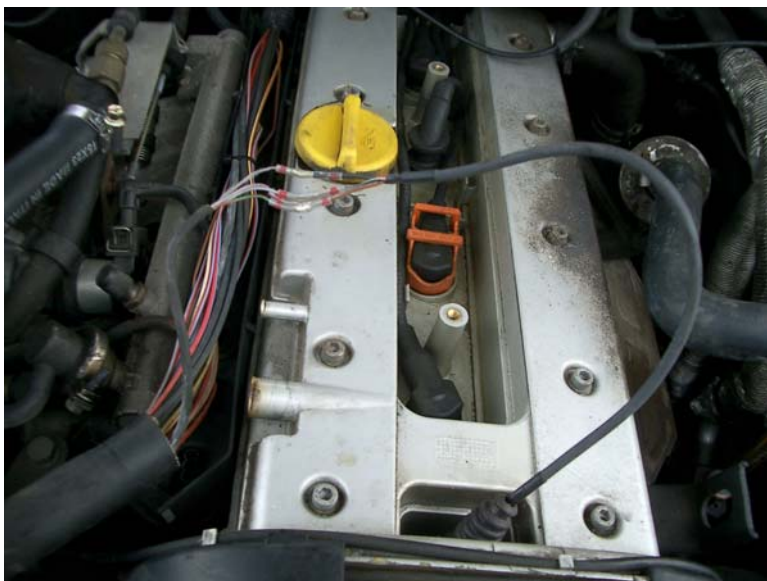
Wanneer bij deze voertuigen wordt geconstateerd dat het motorcontrolelampje oplicht en de foutcode P0340 (nokkenaspositiesensor kabelboom) in de regeleenheid is opgeslagen, wordt dit mogelijk veroorzaakt door een slechte verbinding tussen nokkenassensor en stekker. Om dit probleem op te lossen, dient u de nokkenassensor en de stekker te vervangen.

Het Hella-artikelnummer van de reparatieset (sensor en stekker) is: 6PU 009 121-311.
