## **VW-Passat** **Type: 3A2, 3A5 (35i)**

### **ABS-lampje licht permanent op**

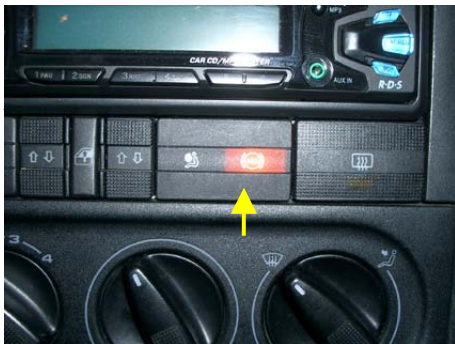
Afb. 1

Als bij bovengenoemde voertuigen het ABS-controlelampje (afb. 1) na het starten van de motor permanent oplicht, kan dit liggen aan een defect relais voor de ABS-voeding. Spoor de storing als volgt op:

- Lees het storingsgeheugen van de ABS-regeleenheid uit (vaak is daar een fout opgeslagen die verband houdt met de voeding).
- Controleer de zekering van het ABS-systeem  
Controleer het ABS-voedingsrelais en extra zekering (afb. 2) met behulp van een schakelschema. Het relais bevindt zich op een afzonderlijke relaishouder achter de zekeringskast. Om bij het relais te komen, dient u de zekeringskast te verwijderen. Bij de "ADZ"-motor met "Teves MK IV"-ABS is het relais voorzien van code "79".
- Vervang het defecte relais en wis het Storingsgeheugen.
- Monteer de zekeringskast.
- Voer een functietest uit.
