## **Citroën Berlingo Tot bouwjaar 30-06-1997**

### **Vocht in de achterlichten**

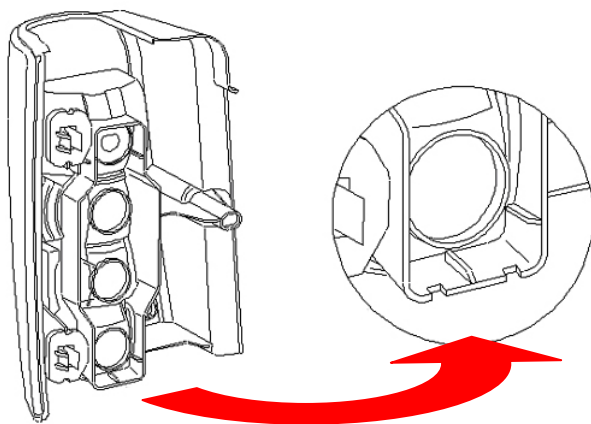
Dit probleem kan worden veroorzaakt doordat het water onvoldoende wordt afgevoerd of doordat de ventilatie onvoldoende is. In dit geval komt er vocht in de lamp waardoor er aan de stekkercontacten en fittingen corrosie kan ontstaan. Ga als volgt te werk.

- Controleer de betreffende lamp op beschadiging en vervang de lamp indien nodig.
- Schroef het achterlicht los.
- Controleer de afdichting van sponsrubber op beschadigingen en vervang de afdichting indien nodig, omdat een defecte afdichting teveel water doorlaat.
- Om dit probleem permanent op te lossen, dient u in het onderste deel van het licht twee kleine gaatjes aan te brengen (zie afb.). U kunt deze gaatjes gemakkelijk aanbrengen met een kleine naald.
- Reinig de gecorrodeerde delen.
- Monteer het licht op de juiste wijze, controleer of de afdichting goed afdicht en controleer de werking.
